# 廃棄物処理事業に伴う事故事例調査結果 報 告 書

(平成 1 2 年～ 1 5 年度分)

平成 1 7 年 9 月

日本廃棄物処理施設技術管理者協議会

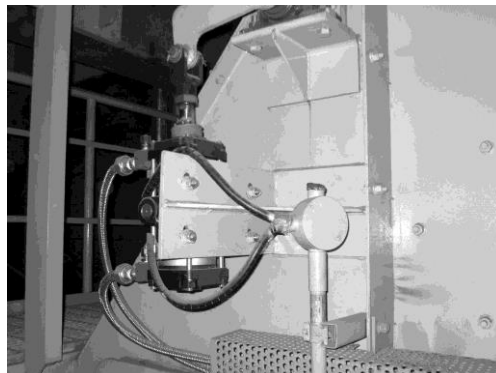
粗大ごみ受入ホップから破砕機への搬送コンベヤトップ付近から発煙確認できたが、エプロン型密閉構造のため散水が出来ず、ダクトが煙突作用をし、破砕系全体に及び消火に10時間、被害額10億円超、復旧に10ヶ月を要した甚大な事故である。初期消火に努めた職員8名が煙を吸い込み軽傷を負う労災も伴っている。事故原因は特定できなかったが施設内の原因ではなく、搬入物によるものと推察されている。

写真2 発火場所、防火ダンパーが取り付けられてある

- ・市広報紙による啓発：搬入物に揮発性可燃物が混入し事故になった可能性が高いこと、不燃物の回収に遅れが出るお知らせと、分別の徹底について協力要請する。
- ・規則改正 指定処理困難物、持ち込みごみの受け入れ基準を拡大・整備した。
- ・自治会回覧版 事故発生のお知らせと分別の徹底協力要請、カセットガスボンベ、スプレー缶、ライターを「有害物」に指定し別途回収するお知らせ。
- ・施設サイドで不適物の除去、ビン・缶等の不燃物リサイクルを目的とした手選別ラインが設備されていたが、各自治体で個別に分別回収を進めるようになり、手選別ラインが不要になったため、このラインを使用し破碎不適物の除去を強化した。
- ・設備面の改造：コンベヤダクトによる煙突作用を防止するためダクトトップに油圧ダンパを設置。コンベヤの要所に炎検知器、熱検知器、スプリンクラーの増設、点検口の増設、排気塔からの煙監視用に I T V の設置

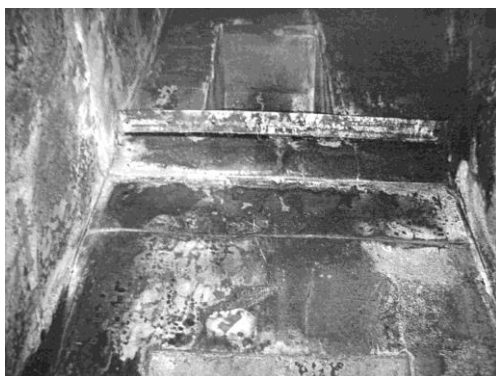
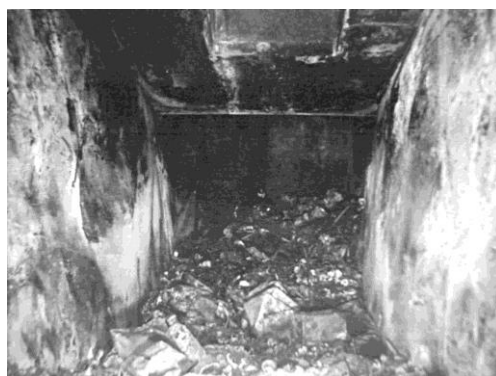
| 設 備 | 手選別系残さコンベヤ、粗大ごみ供給コンベヤ、不燃物系手選別コンベヤ、破碎物搬送コンベヤ、アルミ選別機、不燃系磁選機、火災報知設備、館内放送設備、照明設備、I T V カメラ、電気配線、保全用ホイス、ダクト類などの焼損 |

写真3、4 焼けただれたコンベア内部

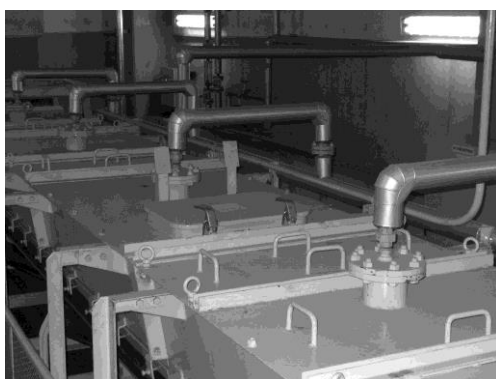
写真5 火災センサーとスプリンクラを取り付けたコンベア

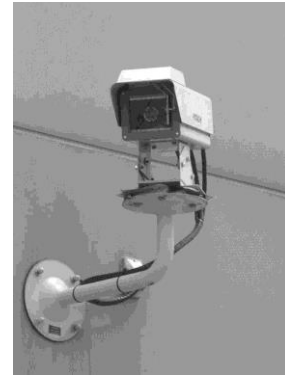
写真8 屋上に取り付けられた  
煙監視用カメラ

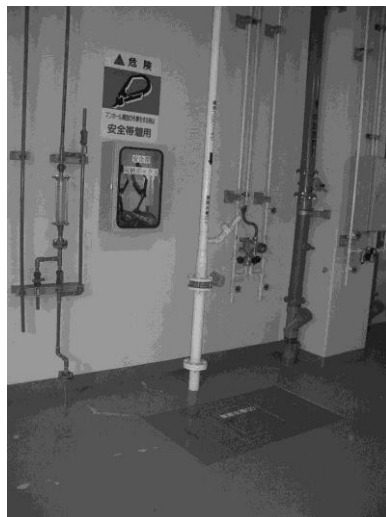
今回の事故に対しては、本安全委員会としての見解は以下と推測されます。まず事故が月曜日であったこと、汚泥貯留槽には水深1mあったということでした。通常本処理方式の施設を管理する場合は、金曜日には汚泥貯留槽が空になるよう運転しますが、1m水深があったということは、金曜日から月曜日までそのままの状態でおいておいたと考えられます。この場合被災者は、朝早く出勤し汚泥貯留槽の汚泥状態を臭気によって判断し、その日の凝集剤添加量を早く知ろうと思い、汚泥貯留槽内を覗き酸欠空気を吸って気を失い水槽に落下したのではと推測されます。施設の維持管理にまじめすぎる方に多く見られますが、水槽内検査時には必ず2人作業をする必要性を教育することが大切であろうと思われます。

写真13 事故があった汚泥貯留槽

- ①マンホールに点検・サンプリング用の20×20cm点検口を設置した。
- ②管理者から委託業者に安全の徹底を文書で依頼した。
- ③事故発生の日を「安全の日」とすると共に、年2回「安全講習会」を開催している。

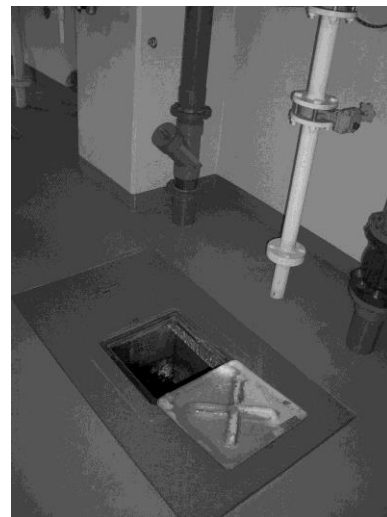
写真14 改造後のマンホール

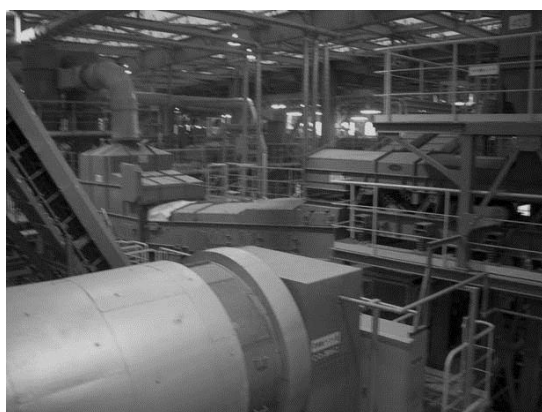
写真２２ 工場内全体、奥に破碎処理後の手選別の精選別ラインが望める  
手前 GANGウェイ、工具などが落ちないように手すりの下部にバーが見える。

③作業用通路からの工具の落下防止対策として、通路と柵の下部にバーを取り付け、隙間を無くして事故防止を図っている。
