高濃度ポリ塩化ビフェニル廃棄物等の発見事例の提供について（周知）

掘り起こし調査等における 高濃度PCB廃棄物等の発見事例

計画的処理完了期限後に発見された 継続保管事例

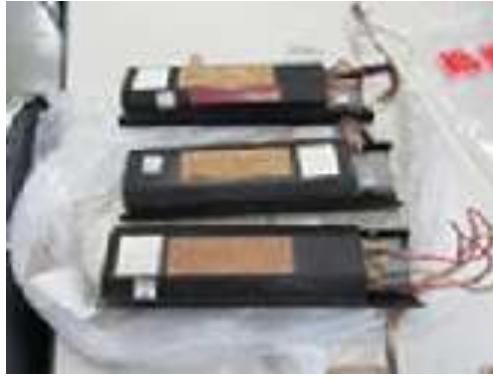
発見された安定器
5	エレベーターリニューアル工事のため、エレベーター機械室で作業をしていたところ、そこに設置されている照明器具にPCB使用安定器が使われていることが発覚した。掘り起こし調査対象事業所であり、管理者からは「保有なし」との回答が得られていた。

発見された安定器
