# 廃棄物処理事業に伴う事故事例調査結果 報 告 書

(平成 1 2 年～ 1 5 年度分)

平成 1 7 年 9 月

日本廃棄物処理施設技術管理者協議会

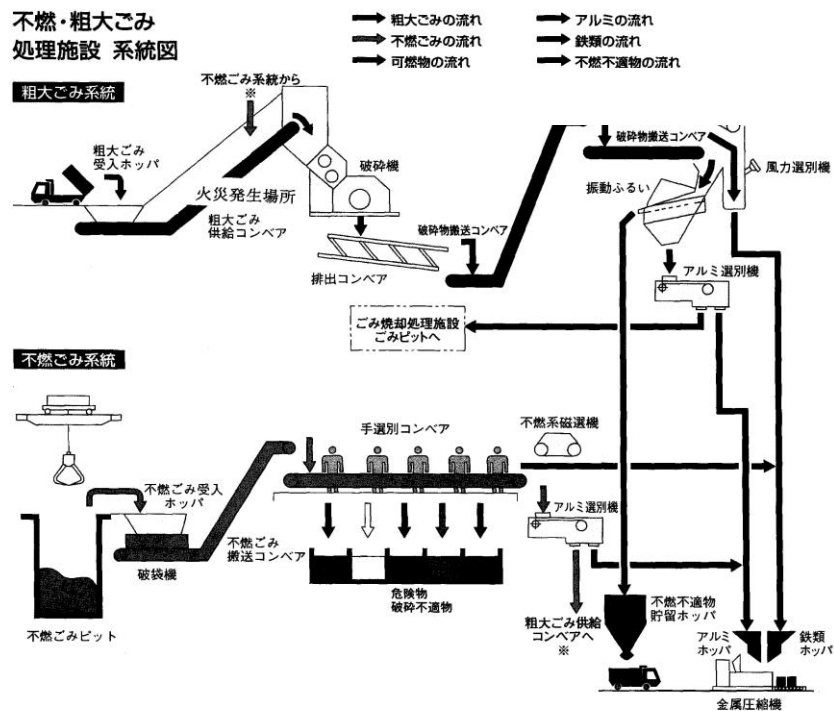
図1 被災施設のフロー

粗大ごみ受入ホップから破砕機への搬送コンベヤトップ付近から発煙確認できたが、エプロン型密閉構造のため散水が出来ず、ダクトが煙突作用をし、破砕系全体に及び消火に10時間、被害額10億円超、復旧に10ヶ月を要した甚大な事故である。初期消火に努めた職員8名が煙を吸い込み軽傷を負う労災も伴っている。事故原因は特定できなかったが施設内の原因ではなく、搬入物によるものと推察されている。

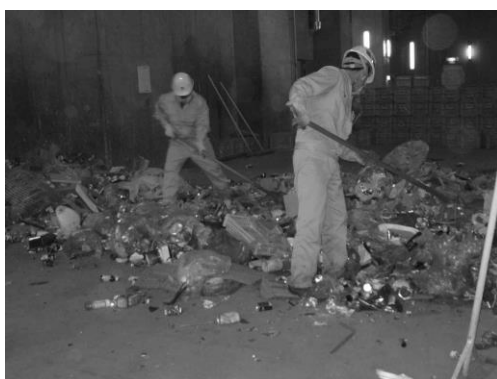
写真11 投入ステージ（手選別作業時）

不燃ごみ破砕機内での爆発対策として、人力による全量床展開で除去しているが、中腰作業と作業環境の悪さで労働者が定着しない。

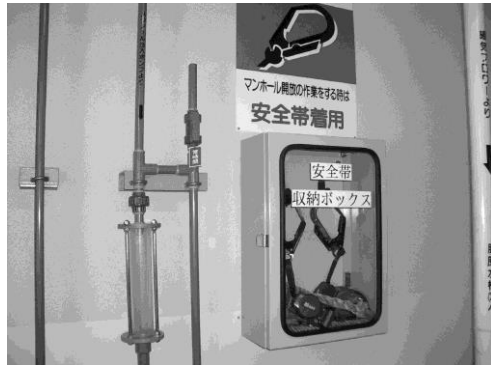
写真 15 事故現場直近の安全帯置き場

今回の事故に対しては、本安全委員会としての見解は以下と推測されます。まず事故が月曜日であったこと、汚泥貯留槽には水深1mあったということでした。通常本処理方式の施設を管理する場合は、金曜日には汚泥貯留槽が空になるよう運転しますが、1m水深があったということは、金曜日から月曜日までそのままの状態でおいておいたと考えられます。この場合被災者は、朝早く出勤し汚泥貯留槽の汚泥状態を臭気によって判断し、その日の凝集剤添加量を早く知ろうと思い、汚泥貯留槽内を覗き酸欠空気を吸って気を失い水槽に落下したのではと推測されます。施設の維持管理にまじめすぎる方に多く見られますが、水槽内検査時には必ず2人作業をする必要性を教育することが大切であろうと思われます。
